# АКТ

**первичного** (повторного, итогового) осмотра фактически погибшего объекта № 8668

Настоящий акт составлен в связи с тем, что фактически погибший объект – жилой дом (далее - объект) обнаружен на земельном участке по адресу:
**Переславский район, д. Андреевское, ул. Садовая, д.12**
(указываются адрес земельного участка, на котором расположен фактически

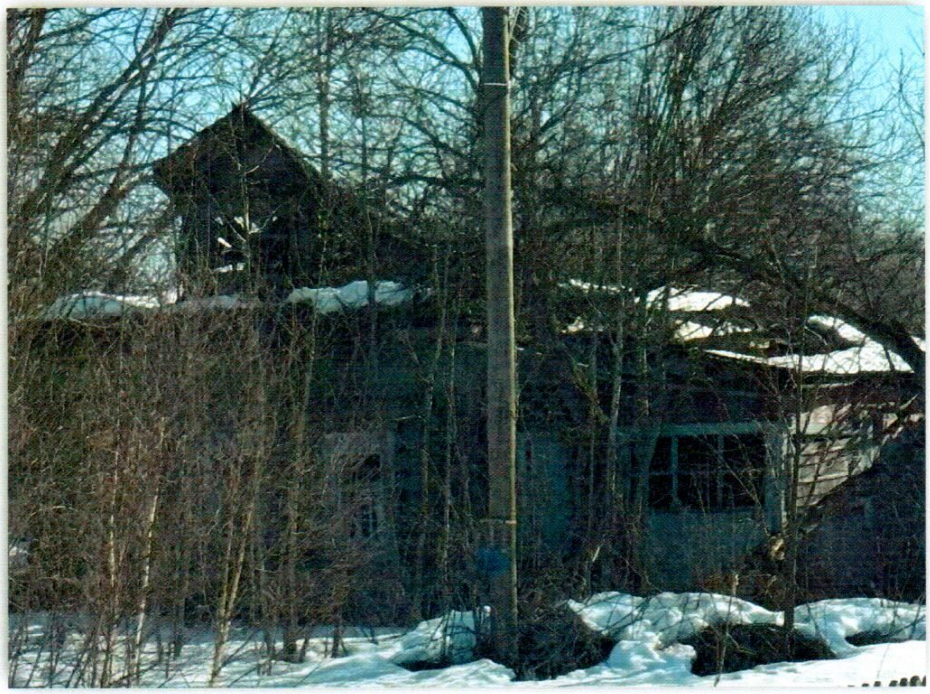
Жилой дом. Разрушение конструктива объекта. В неудовлетворительном состоянии ограждающие и несущие конструкции (крыша, наружные стены). Крыша частично разрушена. Остекление оконных проемы частично отсутствует. Объект частично отклонен от вертикали. Земельный участок не огорожен, зарос растительностью и деревьями. Доступ в объект не ограничен. Признаков использования не визуализируется.
(погибший объект, признаки непригодности для использования по назначению)

Сведения о собственнике (правообладателе) объекта: отсутствует.
Признаки, способ (причина) гибели объекта: заброшенный объект, разрушен в связи с отсутствием эксплуатации долгое время.
При составлении настоящего акта использовалась следующая аппаратура: не использовалась, снято на камеру мобильного телефона.
