АКТ

первичного (повторного, итогового) осмотра фактически погибшего объекта № _____
город Переславль-Залесский
(место составления)

Настоящий акт составлен в связи с тем, что фактически погибший объект – разрушенный сарай (далее - объект) обнаружен на земельном участке по адресу: г. Переславль-Залесский, ул. Разведчика Петрова, возле д.17 (блок 5)
(указываются адрес земельного участка, на котором расположен фактически

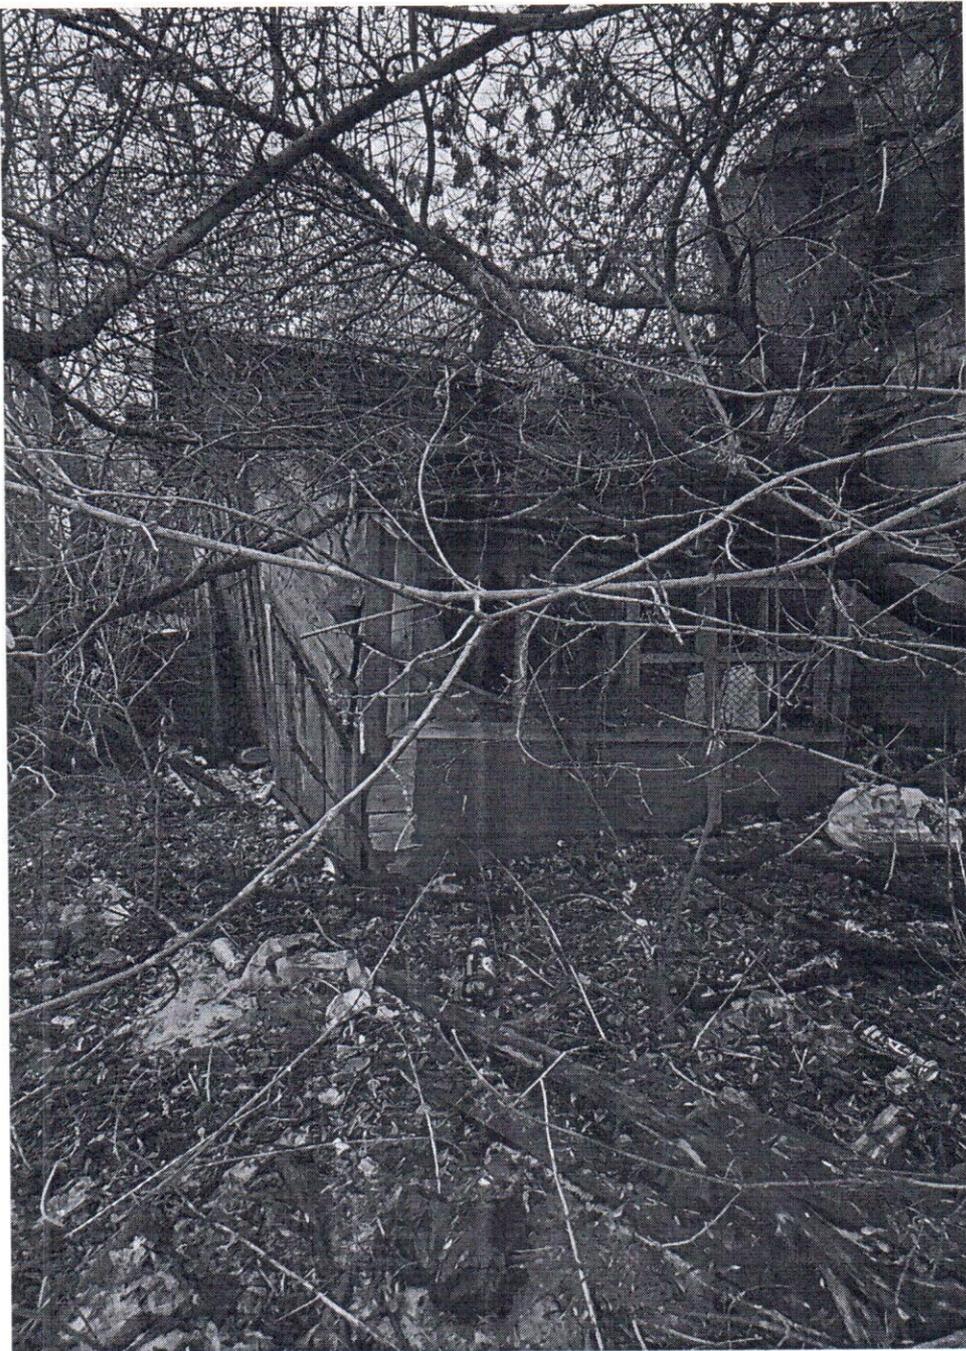
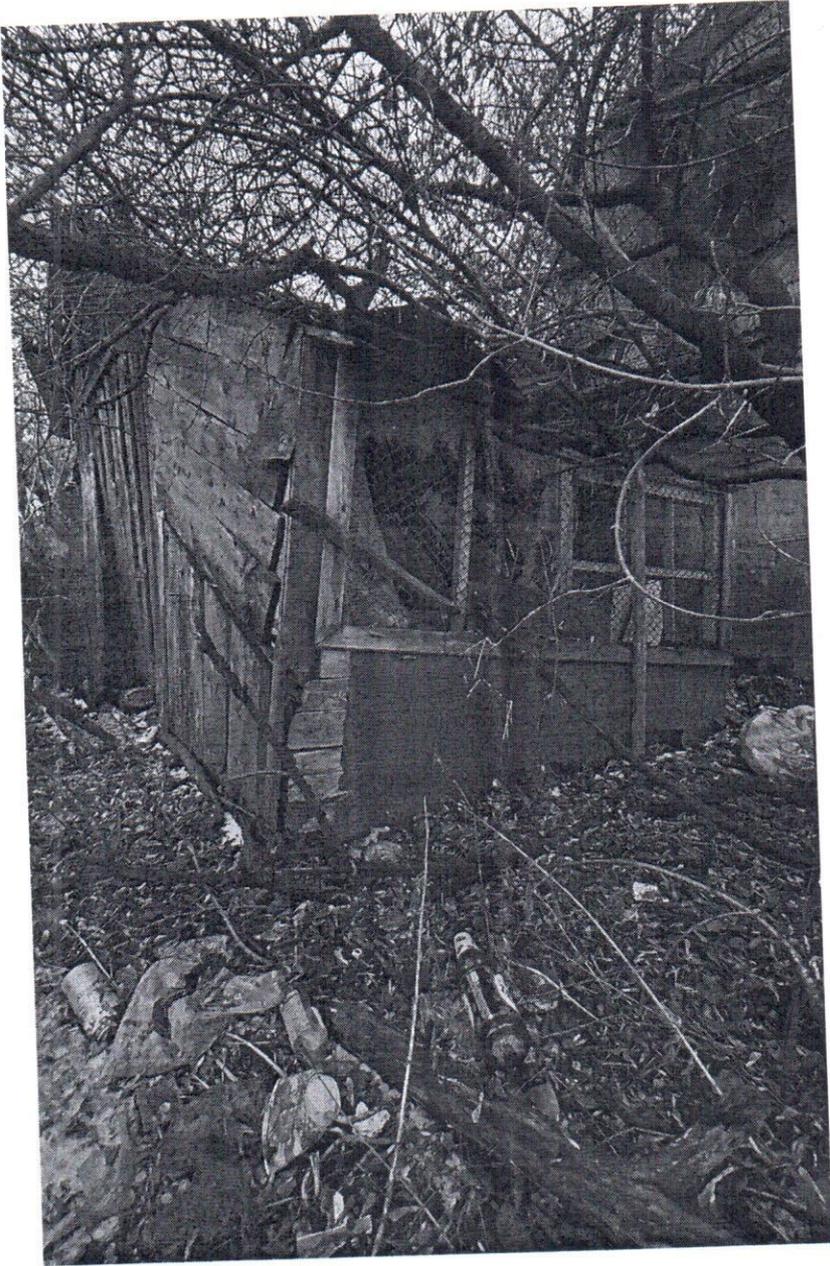
Приложение: фотофиксация.

Отсутствуют ограждающие конструкции (часть крыши, часть наружных стен).
(погибший объект, признаки непригодности для использования по назначению)

Предположительно хозяйственная постройка. Загублена в землю. Объект деревянный. Наружные стены – деревянная доска, облицовка и окраска наружных стен отсутствует. Оконные проемы - металлическая сетка. Крыша провалена внутрь. Объект не используется по своему функциональному назначению. Территория вокруг зарослена деревьями и кустами, наличие мусора.

Сведения о собственнике (правообладателе) объекта: отсутствуют.
Признаки, способ (причина) гибели объекта: заброшенный объект, разрушен в связи с отсутствием эксплуатации долгое время, гниение материалов.
При составлении настоящего акта использовалась следующая аппаратура: не использовалась, снято на камеру мобильного телефона.
