АКТ

первичного (повторного, итогового) осмотра фактически погибшего объекта № 8126
с. Берендеево.
(место составления)

Переславский район, Переславский район, с. Берендеево, ул. Мира 34

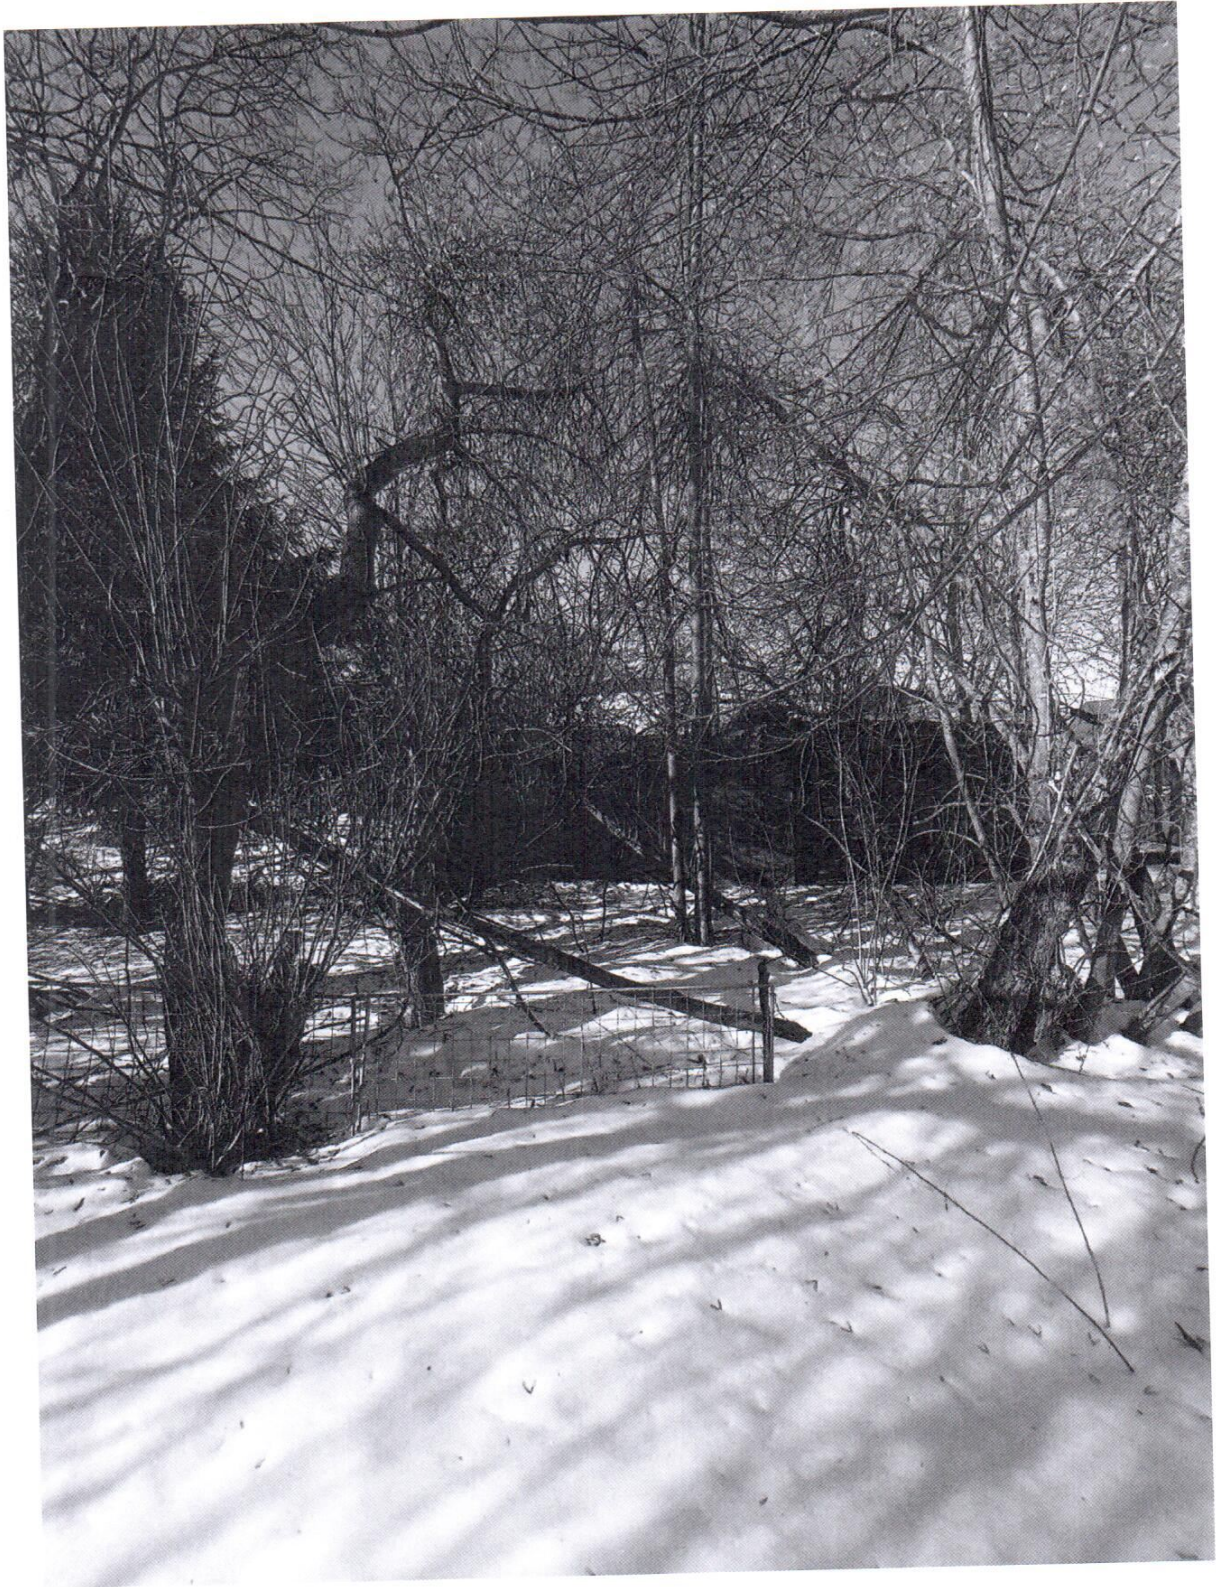
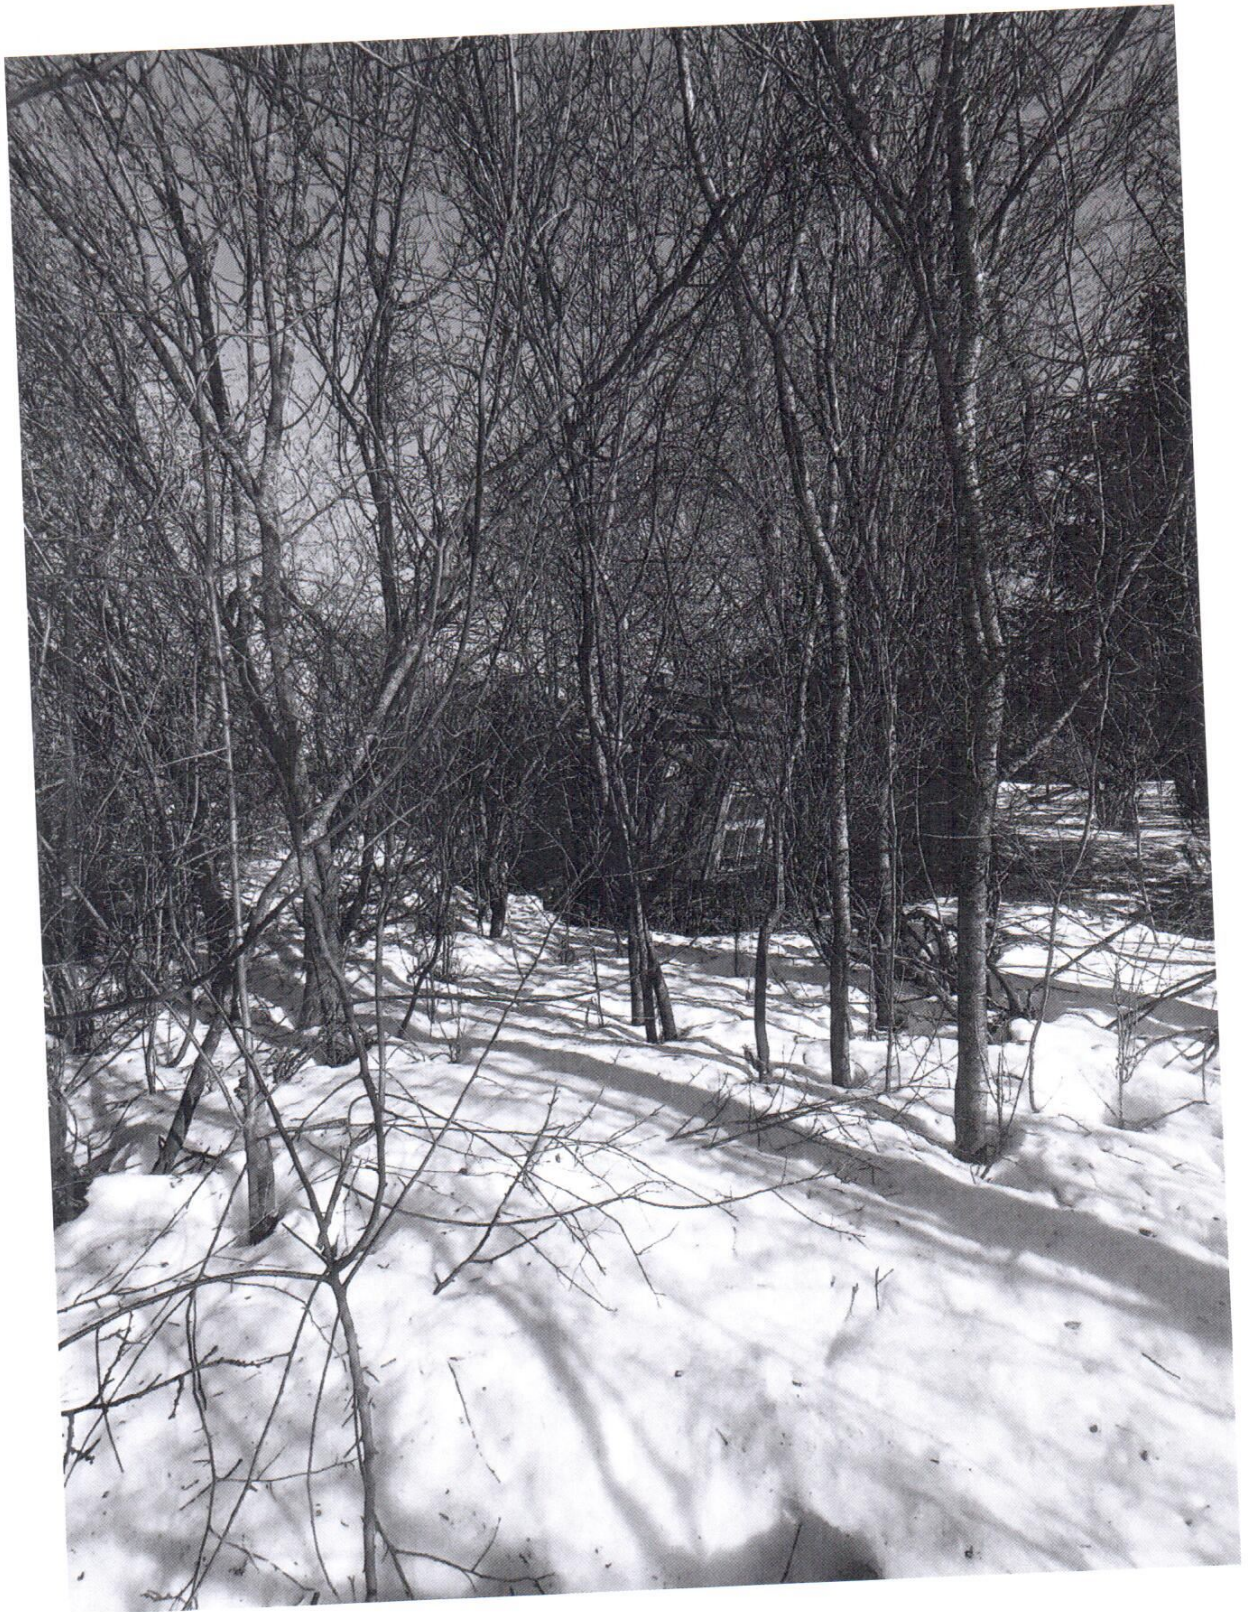
Приложение: фотофиксация

Жилой дом, заглублен в землю и отклонился от вертикали. Разрушен конструктив объекта. В неудовлетворительном состоянии ограждающие и несущие конструкции (крыша, наружные стены). Крыша провалена во внутрь. Оконные проемы отсутствуют. Дверной проем отсутствует. Признаков использования не визуализируется.

Деревянный жилой дом. Наружные стены – деревянные. Облицовка и окраска наружных стен отсутствует. Конструкция крыши - полностью отсутствует. Часть постройки разрушена.

Признаки, способ (причина) гибели объекта: зброшенный объект, разрушен в связи с отсутствием эксплуатации долгое время
