АКТ

первичного (повторного, итогового) осмотра фактически погибшего объекта № 8734
с. Смоленское
(место составления)

Переславский район, с. Смоленское, ул. Молодежная, возле д.2.

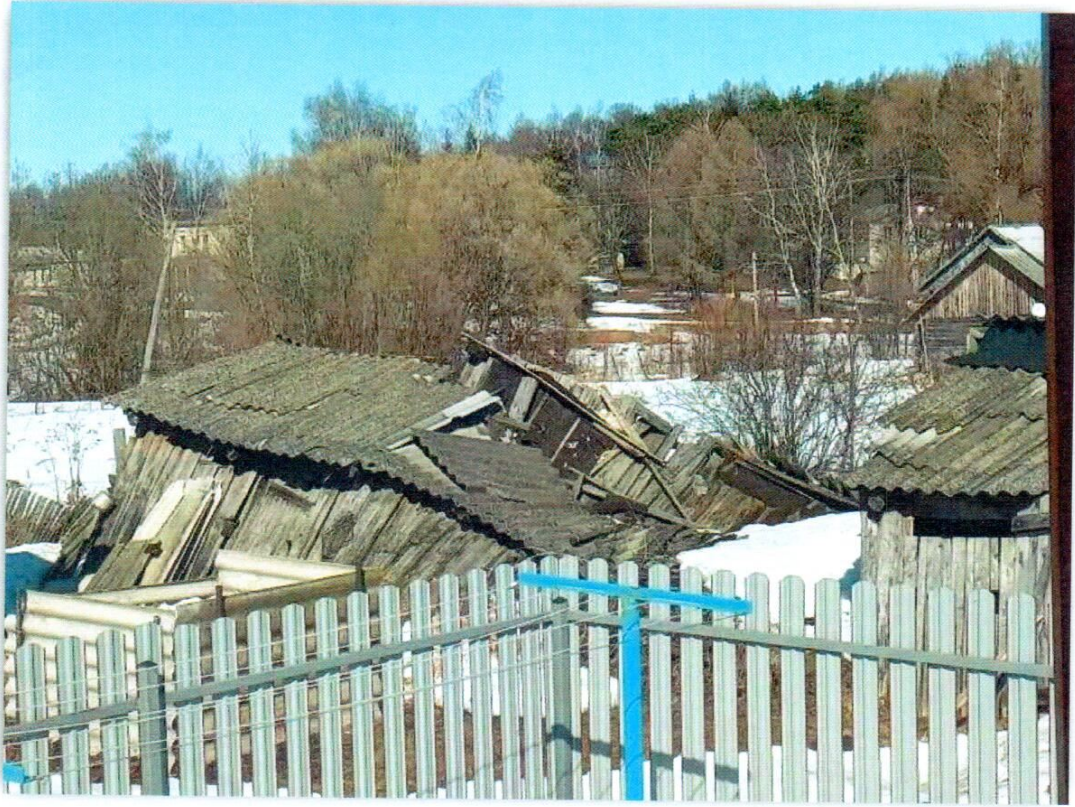
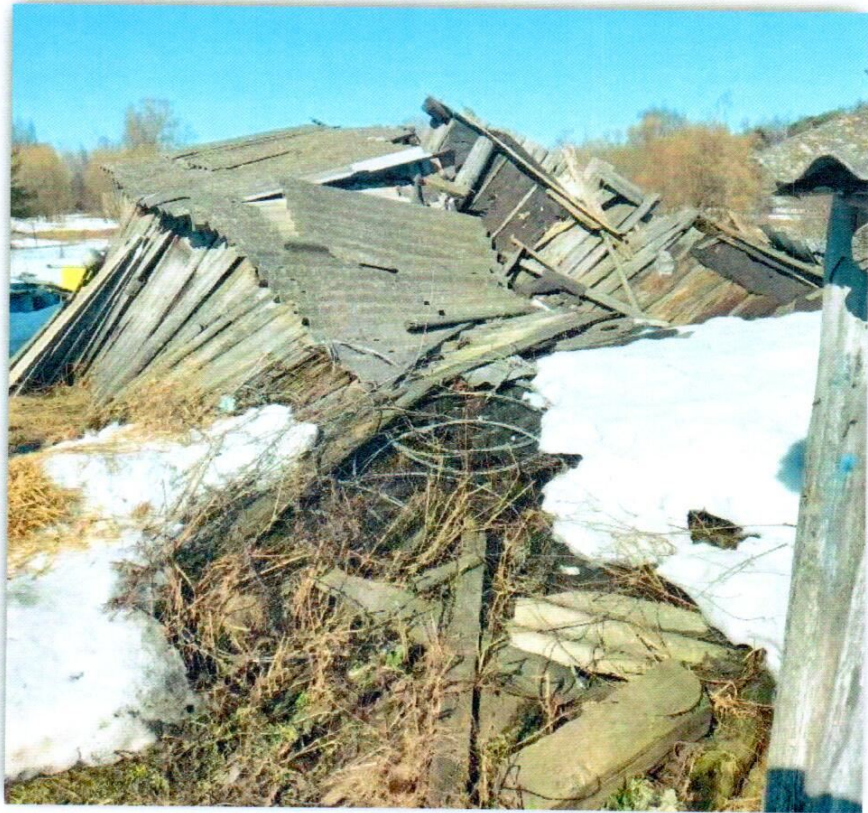
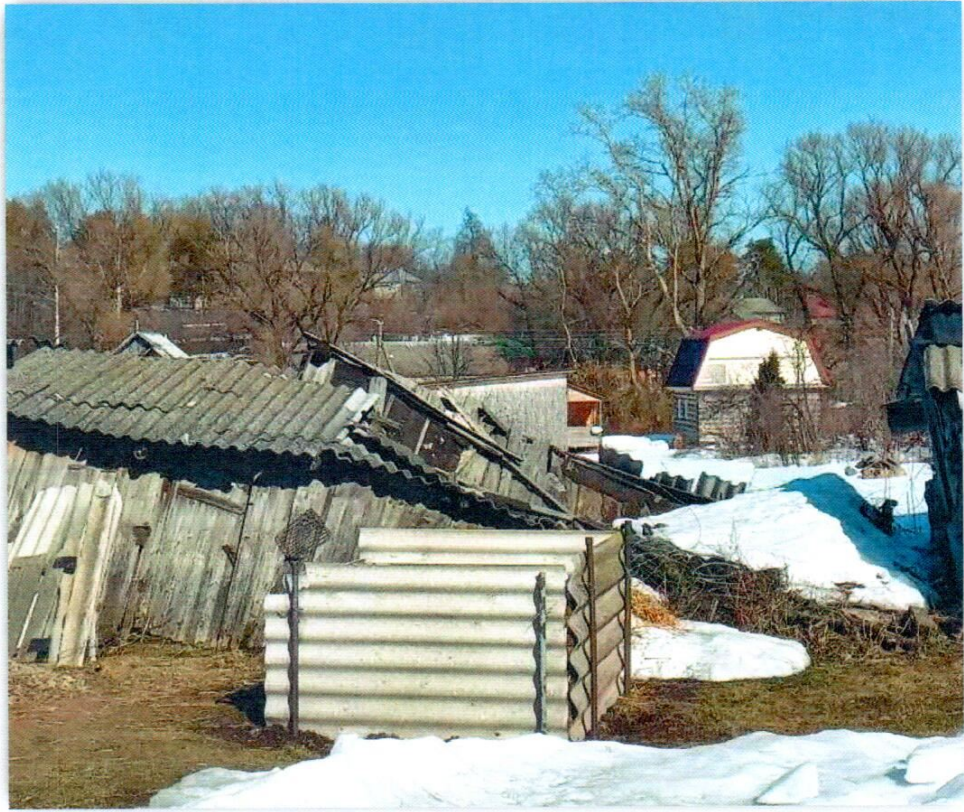
Приложение: фотофиксация.

Деревянная хозяйственная постройка. Разрушение конструктива. Несущие и ограждающие конструкции в неудовлетворительном состоянии. Постройка отклонена от вертикали, загублена в землю. Крыша частично отсутствует. Наружные стены частично разрушены. Признаков использования не визуализируется.

Деревянная хозяйственная постройка. Постройка отклонена от вертикали. Наружные стены - деревянные, облицовка и покраска отсутствует. Крыша частично отсутствует.

Признаки, способ (причина) гибели объекта: заброшенный объект, разрушен в связи с отсутствием эксплуатации долгое время.
